RÉGLAGE DU VOLANT

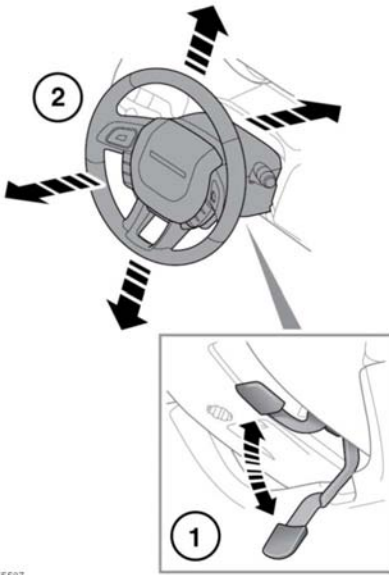
E155587

1. Abaissez complètement le levier pour déverrouiller la colonne de direction. Poussez le levier à fond vers le haut pour reverrouiller la colonne.
2. Relevez ou abaissez la colonne de direction, repoussez-la ou tirez-la vers vous pour la placer dans la position souhaitée.

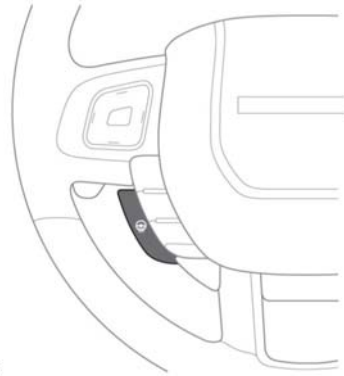
E155588

Appuyez sur ce bouton pour activer le chauffage du volant. Appuyez une nouvelle fois pour l'éteindre.
