## RÉGLAGE DU VOLANT

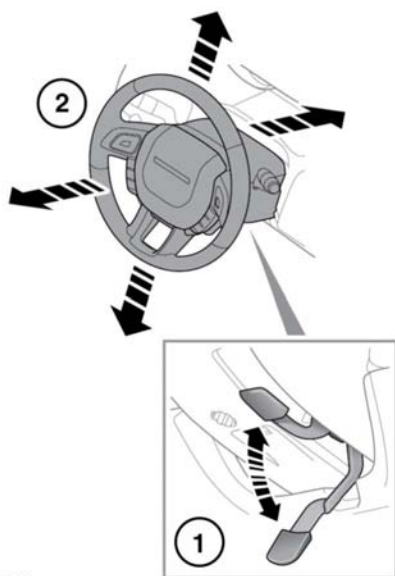
E155587

1. Abaissez complètement le levier pour déverrouiller la colonne de direction. Poussez le levier à fond vers le haut pour verrouiller la colonne.
2. Relevez ou abaissez la colonne de direction, repoussez-la ou tirez-la vers vous pour la placer dans la position souhaitée.

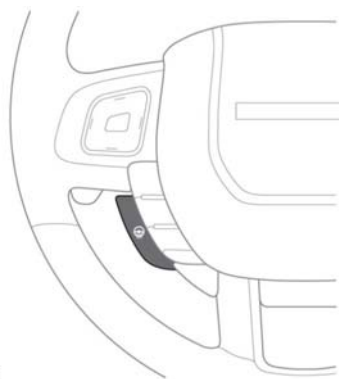
E155588

Appuyez sur ce bouton pour activer le chauffage du volant. Appuyez une nouvelle fois pour l'éteindre.
