## AJUSTE DEL VOLANTE

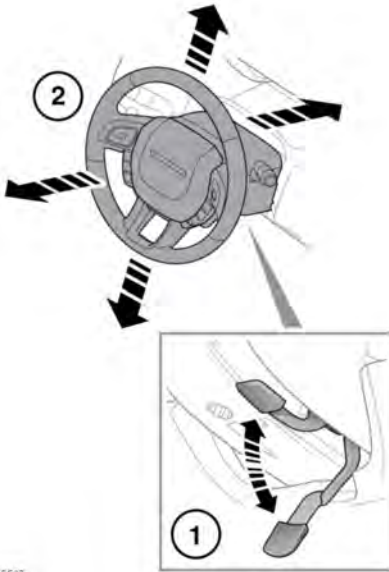
E155597

**Para ajustar la columna de dirección, el vehículo debe estar apagado.**

1. Baje completamente la palanca para desbloquear la columna. Levante completamente la palanca para volver a bloquear la columna.
2. Mueva la columna de dirección arriba, abajo, adentro o afuera, hasta la posición deseada.

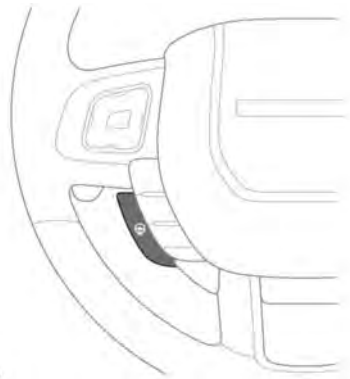
E155586

Pulse el botón para activar la calefacción del volante. Pulse de nuevo para apagarla.
